Č.j.: KRPH-91687-2/ČJ-2024-050506

POLICIE ČESKÉ REPUBLIKY  
KRAJSKÉ ŘEDITELSTVÍ POLICIE  
KRÁLOVÉHRADECKÉHO KRAJE  
ÚZEMNÍ ODBOR  
DOPRAVNÍ INSPEKTORÁT  
547 45 NÁCHOD

## Situace místní úpravy provozu na MK

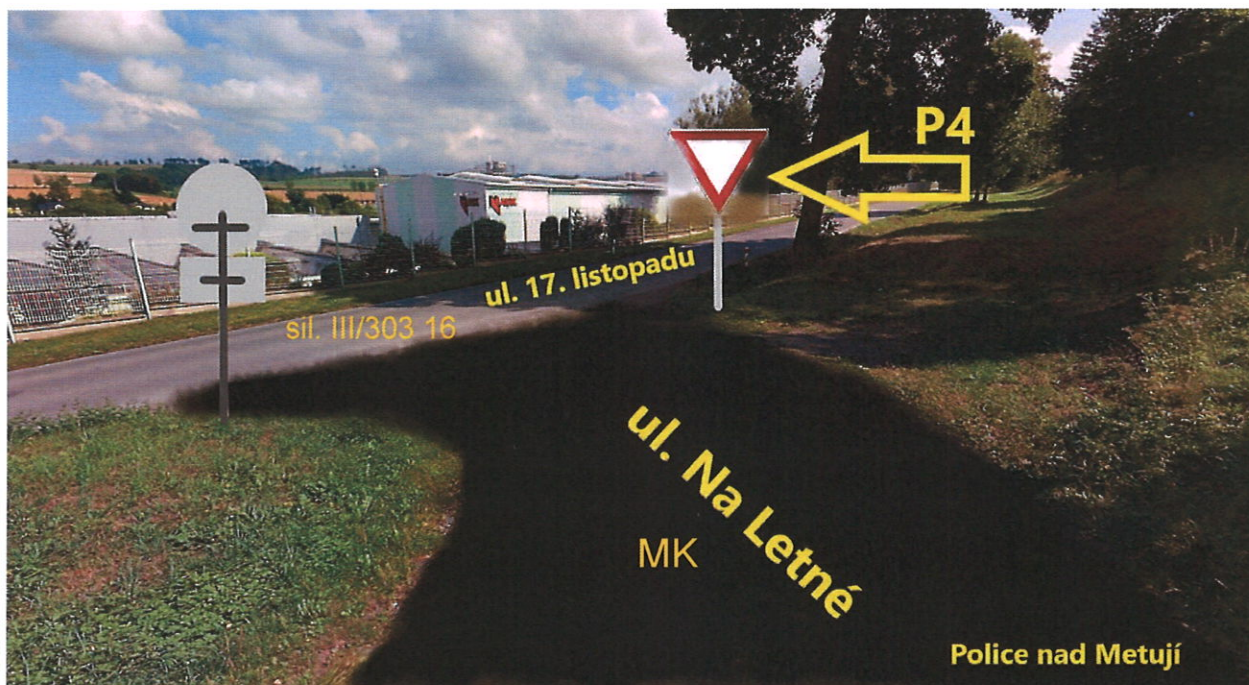
Obr. 2c – návrh DZ „P4“ – ul. Na Letné - jih

# Situace označení vedlejší komunikace

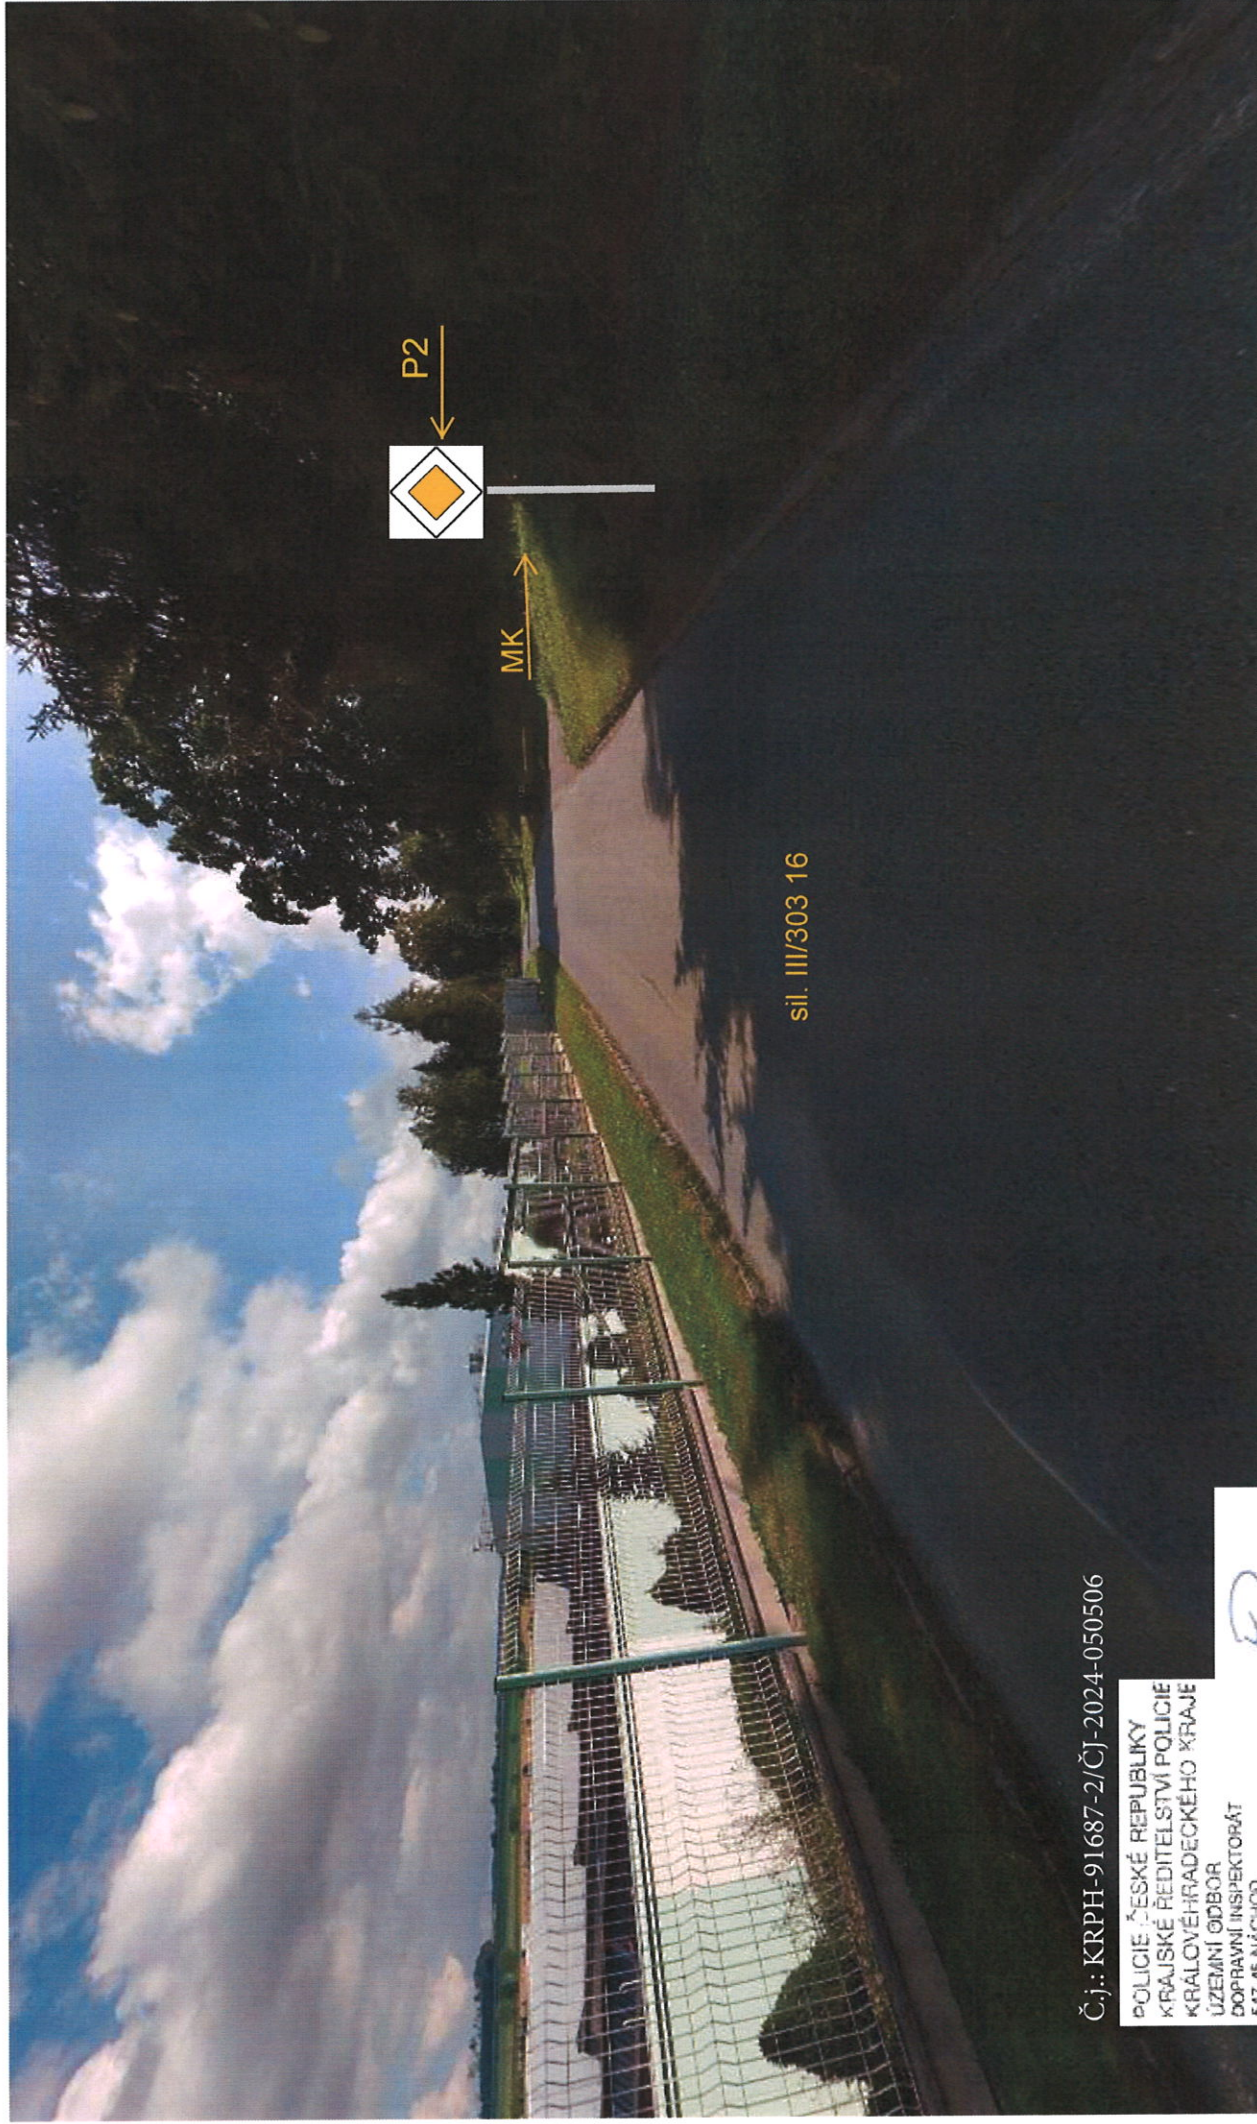
Police nad Metují, ul. 17. listopadu

**Ve směru od centra na Bezděkov musí být dále instalována SDZ č. P2 - Hlavní pozemní komunikace, jelikož připojovaná komunikace je komunikací místní !!!**

# Situace označení hlavní komunikace
